# 砂沼ハザードマップ

## マップの注意点

(条件) 決壊時の貯水量は満水位とし、浸水域を想定したものです。

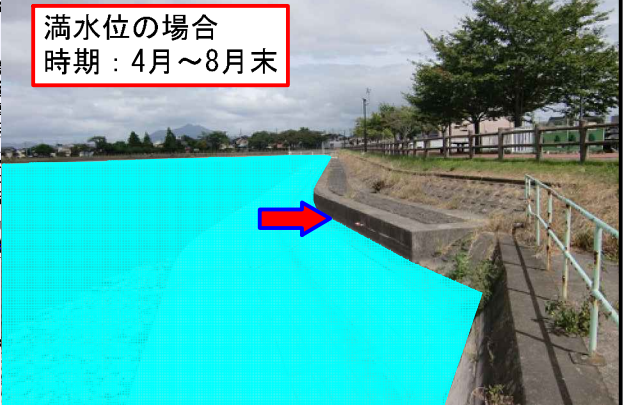
満水位の場合  
時期：4月～8月末

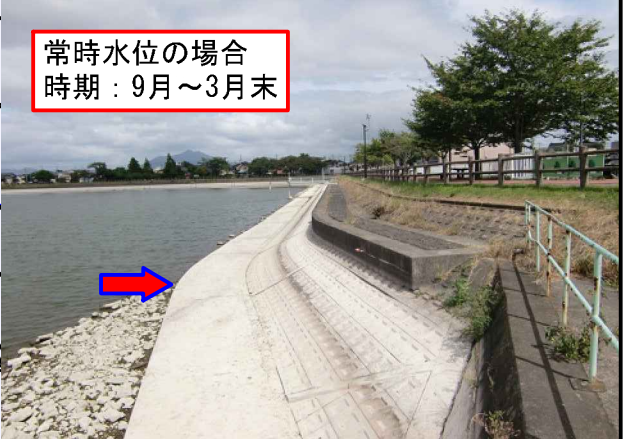
常時水位の場合  
時期：9月～3月末
