下妻市 地震防災マップ

地域の危険度マップ

平成 21 年 3 月作成

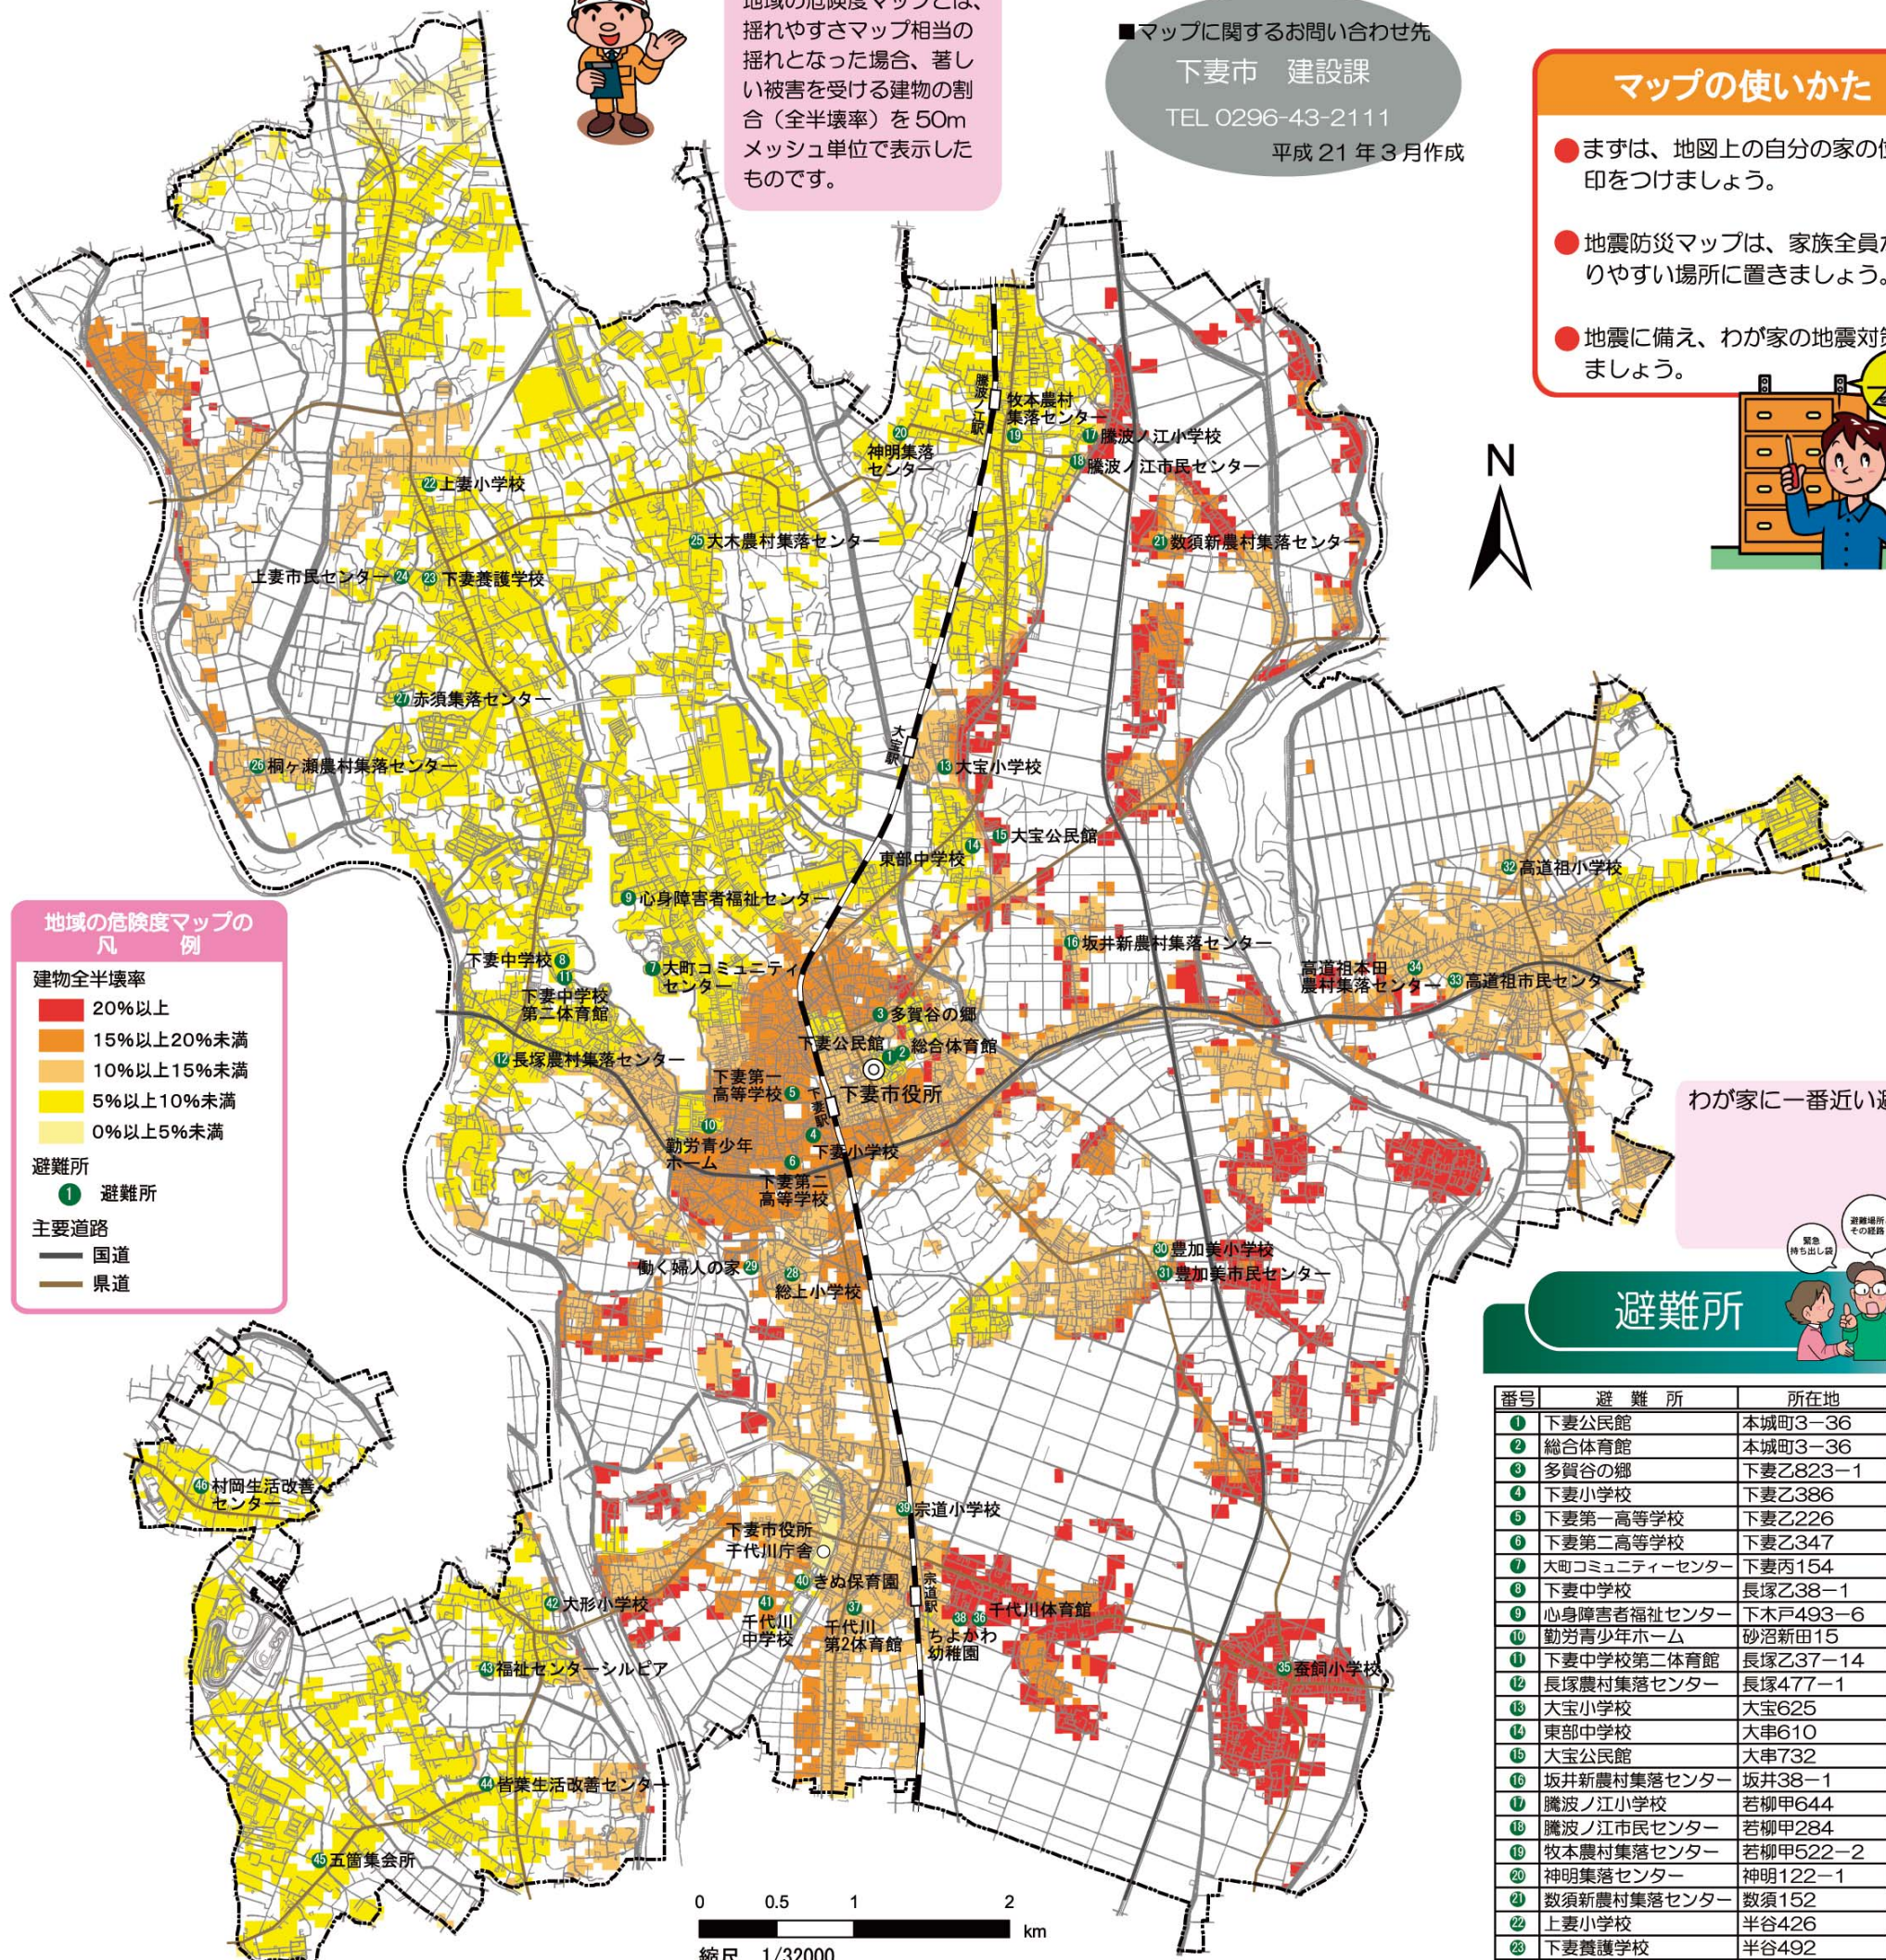
地域の危険度マップとは、揺れやすさマップ相当の揺れとなった場合、著しい被害を受ける建物の割合（全半壊率）を50mメッシュ単位で表示したものです。

地域の危険度マップの凡例

建物全半壊率

- 20%以上
- 15%以上20%未満
- 10%以上15%未満
- 5%以上10%未満
- 0%以上5%未満
